台灣檢驗科技股份有限公司

作業環境監測報告

委託單位：國立高雄科技大學-楠梓校區

一、監測時間：2023/6/20

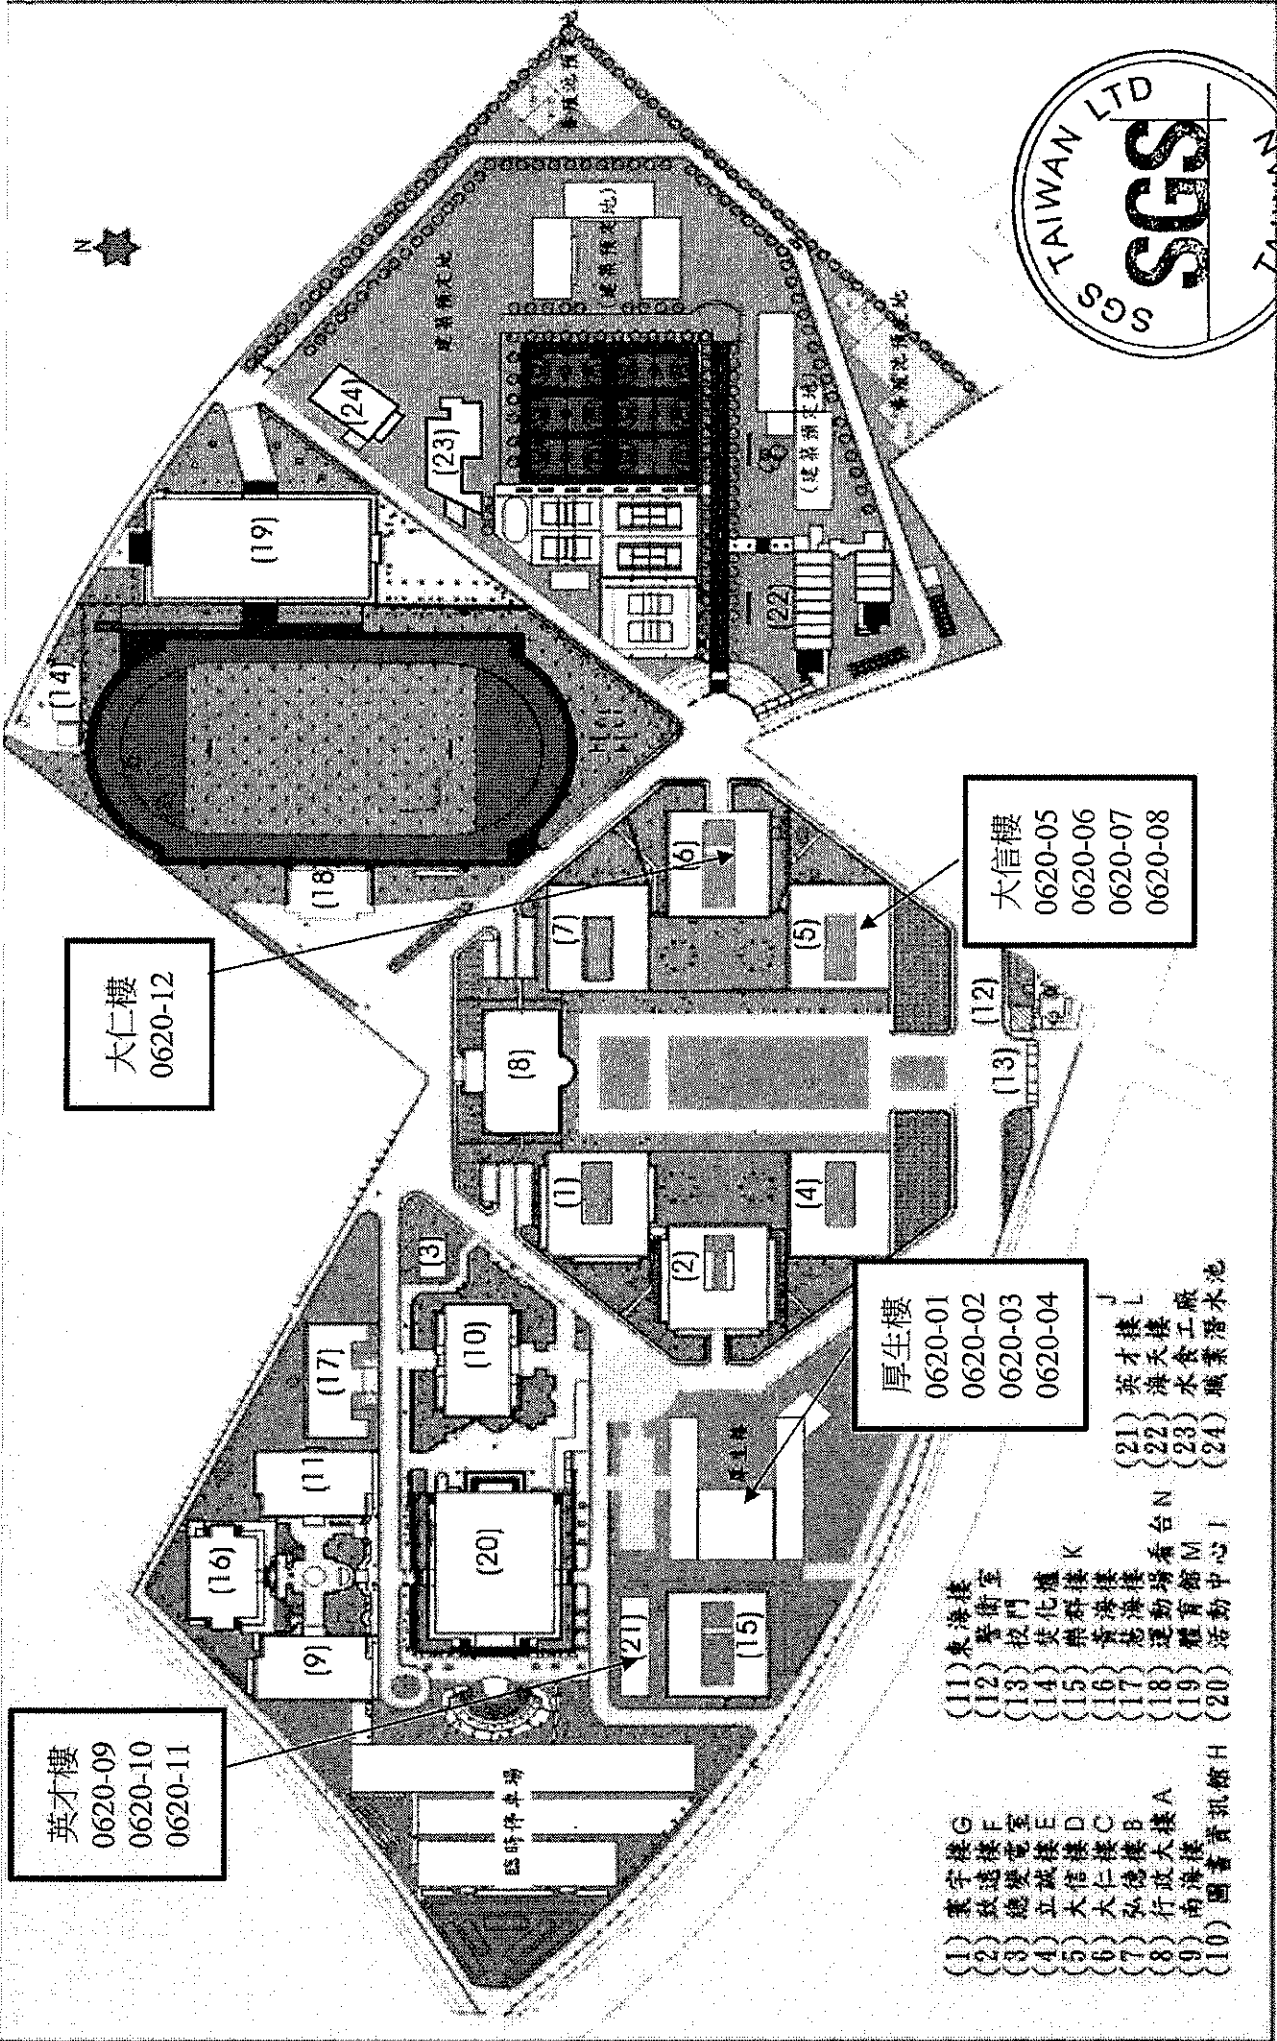
監測位置圖

英才樓
0620-09
0620-10
0620-11

大仁樓
0620-12

厚生樓
0620-01
0620-02
0620-03
0620-04

大信樓
0620-05
0620-06
0620-07
0620-08
