個案 2 【切菜機檢視異狀，手指被切】

校園職安警訊

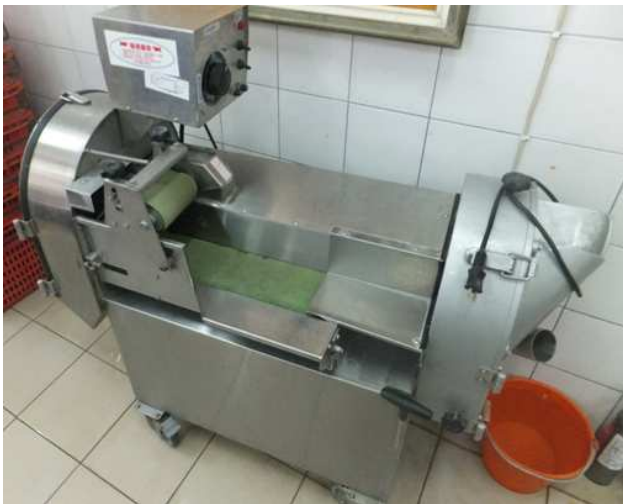
104年5月14日上午9時許，高雄市鳳山區○○國民小學廚工阿姨操作切菜機（如圖1）作業時，過程中察覺切菜機有異狀，雖已將設備斷電，惟未等機器停止運轉即伸手進入切菜機切菜處（如圖2），致該員右手中指第一節（未傷到骨頭）遭切菜機切傷，緊急送醫縫合。

圖 1 發生事故之切菜機

1. 進行機械異狀排除時，雖已斷電，但機械刀具尚未完全停止運轉，仍不可將手進入刀具旋轉範圍。
2. 操作機械時，切忌穿著袖口懸垂及過於寬鬆之衣服，以免致生機械捲夾。
3. 將機械作業相關安全衛生規定告知作業者，並定期辦理教育訓練。
4. 訂定相關安全衛生工作守則，使人員知悉及遵守。
5. 針對所發生之職業災害，應實施調查、分析，並作成相關紀錄，採取防災作為，避免類似事件再發生。

1. 對於機械之掃除、上油、檢查、修理或調整有導致危害勞工之虞者，應停止相關機械運轉及送料。為防止他人操作該機械之起動等裝置或誤送料，應採上鎖或設置標示等措施，並設置防止落下物導致危害勞工之安全設備與措施。【職業安全衛生設施規則第 57 條第 1 項】
2. 雇主對勞工應施以從事工作與預防災變所必要之安全衛生教育及訓練。【職業安全衛生法第 32 條第 1 項】
3. 雇主應負責宣導職業安全衛生法及有關安全衛生之規定，使勞工周知。【職業安全衛生法第 33 條】
4. 雇主應依本法及有關規定會同勞工代表訂定適合其需要之安全衛生工作守則，報經勞動檢查機構備查後，公告實施。【職業安全衛生法第 34 條】
5. 事業單位工作場所發生職業災害，雇主應即採取必要之急救、搶救等措施，並會同勞工代表實施調查、分析及作成紀錄。【職業安全衛生法第 37 條第 1 項】
6. 事業單位勞動場所發生下列職業災害之一者，雇主應於八小時內通報勞動檢查機構：一、發生死亡災害。二、發生災害之罹災人數在三人以上。三、發生災害之罹災人數在一人以上，且需住院治療。四、其他經中央主管機關指定公告之災害。【職業安全衛生法第 37 條第 2 項】

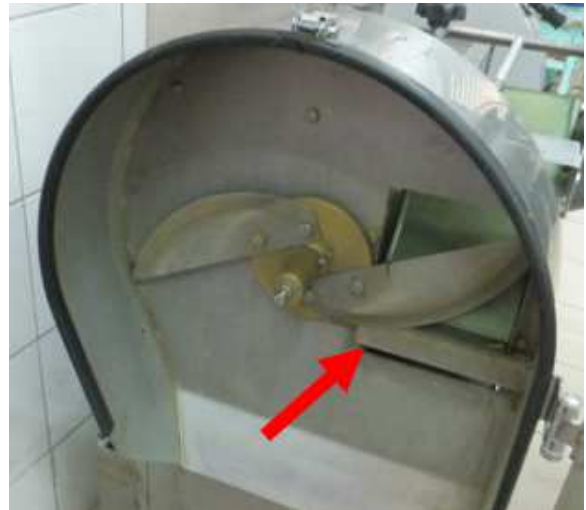
圖 2 廚工遭切菜機之刀具砍傷
